Road Defects Analysis of Mulawarman Street STA 00+000 – 03+300 Using Pavement Condition Index (PCI) Method

Analisa Kerusakan Jalan Mulawarman Balikpapan STA 00+000 – 03+300 Menggunakan Metode *Pavement Condition Index* (PCI)

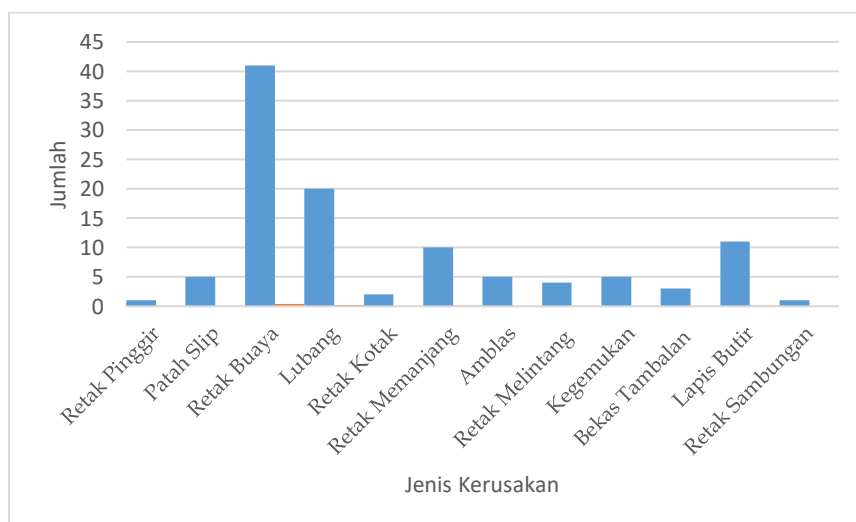
Gambar 3 Jenis Kerusakan di lokasi survey

Total kerusakan dilokasi survey terdiri dari 108 titik dimana didominasi oleh retak buaya sebanyak 41 titik dan lubang terdiri dari 20 titik, jenis dan jumlah kerusakan yang ditemukan tergambar dalam grafik histogram pada gambar 3 berikut:

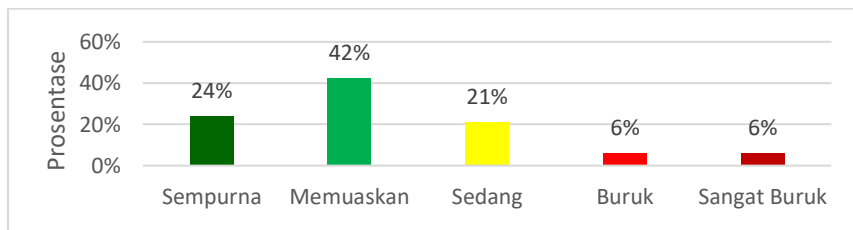
Gambar 4. Prosentase Rating PSI pada 33 Segmen Pengukuran

Lintasan survey sepanjang 3,3 kilometer yang terbagi dalam 33 segmen pengukuran mempunyai Rating PCI Memuaskan sebanyak 42%, Sempurna 24%, Sedang 21%, Buruk 6%, dan Sangat Buruk 6% (Gambar 4). Dan Nilai Pavement Condition Index (PCI) Rata-rata pada ruas Jalan Mulawarman STA 0+000 s.d 3+300 adalah $2459 / 33 = 74,5$ Menempati Rating Memuaskan (Satisfactory) (Gambar 5). Adapun sebaran skala rating

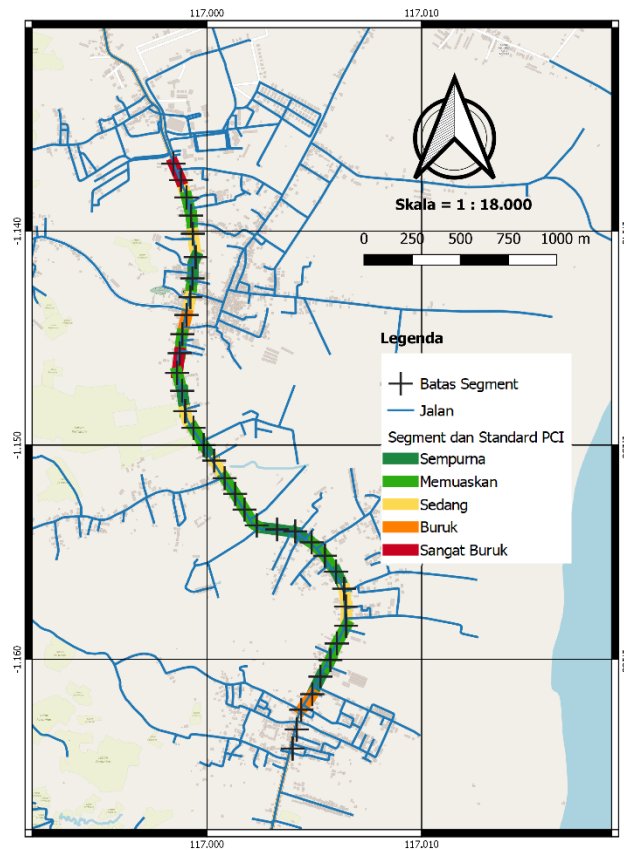
Gambar 6. Peta Sebaran Rating Standar PCI pada segmen pengukuran

standar PCI di lokasi pengukuran STA 0+000 s.d STA 3+300 sebagaimana diilustrasikan pada gambar 6.

Analisis Metode Perbaikan kualitas perkerasan pada ruas Jalan Mulawarman STA 0+000 s.d 3+300, dari hasil analisis yang dilakukan dengan menggunakan metode PCI didapatkan hasil bahwa kondisi kerusakan pada segmen kategori buruk yaitu STA 0+000 s.d 0+100 dan STA 1+000 s.d 1+100.

Evaluasi kondisi ruas Jalan Mulawarman Teritip - Gunung Tembak yang dilakukan dengan metode PCI menyatakan kondisi perkerasan jalan berada dalam keadaan memuaskan. Agar kondisi perkerasan jalan tidak terus menurun maka, perlu dilakukan pemeliharaan jalan dengan mengisi retakan dengan pasir kasar dan agregat halus, dan melapisi permukaan retakan dengan campuran aspal emulsi dan pasir kasar. Pemantauan Vegetasi atau Pepohonan dipinggir jalan juga perlu dilakukan karena pertumbuhan akar pohon dipinggir jalan dapat menyebabkan timbulnya retakan, Sehingga pohon dipinggir jalan perlu dipilih untuk di remajakan dengan pohon yang sesuai dengan jarak tanam yang tidak terlalu dekat dengan batas pinggir jalan. Pemeliharaan oleh pihak terkait harus dilakukan secara berkala terhadap ruas Jalan Mulawarman Teritip - Gunung Tembak untuk menjaga dan meningkatkan kualitas pada jalan tersebut. Sehingga Mobilitas masyarakat, Logistik Perusahaan tambang dan migas serta aktivitas lainnya dari Kecamatan Samboja dan Sanga - Sanga ke Kota Balikpapan dan sebaliknya dapat terjaga.
