Road Surface Damage Analysis Using GIS Based Bina Marga Method

ANALISIS KERUSAKAN PERMUKAAN JALAN MENGUNAKAN METODE BINA MARGA BERBASIS GIS

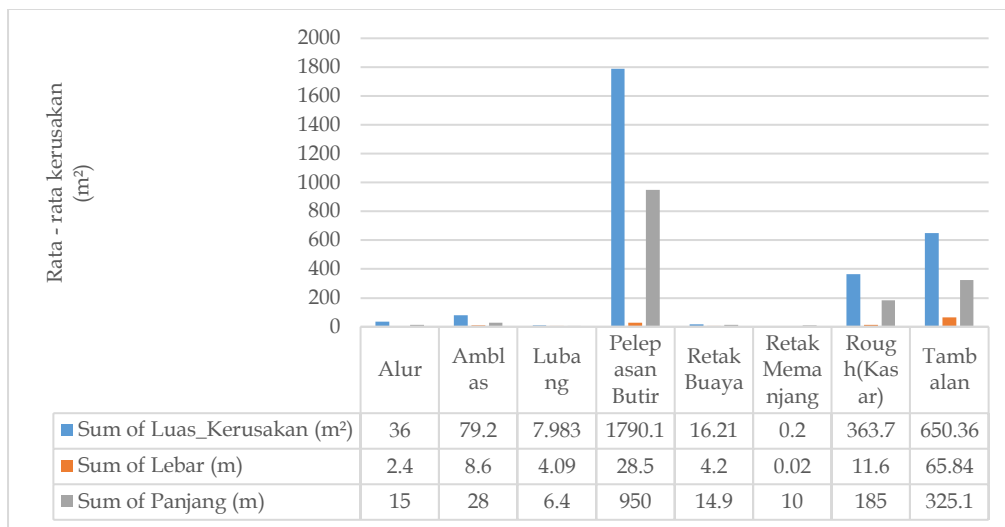
Gambar 3. Kerusakan Jalan Soekarno Hatta

Kerusakan yang paling banyak terjadi di lapangan hingga yang jarang terjadi di Jalan Soekarno Hatta Km 8 sampai dengan Km 10 tertera pada Gambar 3, dimana Dari perhitungan Table 2, luas kerusakan tertinggi di lapangan adalah pelepasan butir yang mencapai Luas 1790.1 m² didapat dari menjumlahkan luas kerusakan yang terjadi pada setiap segmen Luas kerusakan= 150 + 124.8 + 106 + 102 + 76 + 142.5 + 133 + 66.5 + 163.8 + 42 + 154 + 152 + 170 + 47.5 + 160 = 1790.1 m².

Selanjutnya luas kerusakan terendah berupa retak memanjang sebesar 0.2 m² yang hanya terjadi pada koordinat segmen X=116.88322 Y= -1.193477

Hal tersebut karena beban kendaraan yang lebih 10 ton dan struktur jalan yang cukup baik sehingga berakibat rusak di permukaan berupa pelepasan butir sementara kelendutan yang diakibatkan beban minimal sehingga retakan akibat tarikan *strain* yang minim.

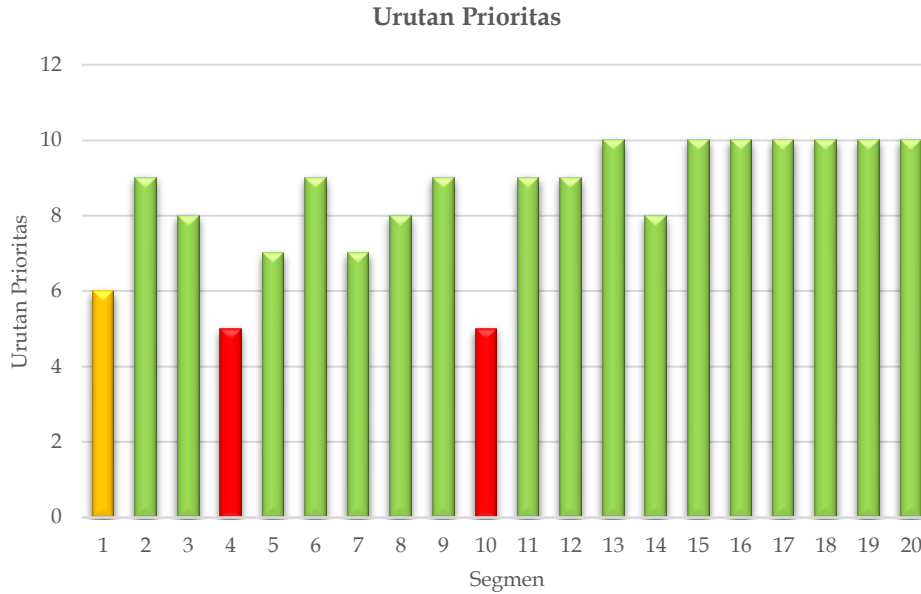
Gambar 4. Grafik Urutan Prioritas Pemeliharaan Jalan

Pada metode Bina Marga penilaian kondisi dimaksudkan untuk keperluan penilaian penanganan dan pemeliharaan jalan. Sedangkan untuk prioritas pekerjaan pemeliharaan yang dilakukan pada Jalan Soekarno Hatta Km 8 sampai dengan Km 10 ada pada Gambar 4.

- a) Kondisi Jalan yang mendapatkan angka lebih dari 7 termasuk kedalam program Pemeliharaan Rutin
- b) Kondisi jalan yang mendapatkan angka 4 - 6 termasuk kedalam program Pemeliharaan Berkala
- c) Kondisi jalan yang mendapatkan angka 0 - 3 termasuk kedalam program Pemeliharaan Peningkatan
- d) Dan Program Pemeliharaan yang dilakukan pada Jalan Soekarno Hatta Km 8 sampai dengan Km 10, kondisi jalan pada jalan tersebut mendapatkan angka 3 sehingga program yang dapat di ambil adalah Program Pemeliharaan Rutin.

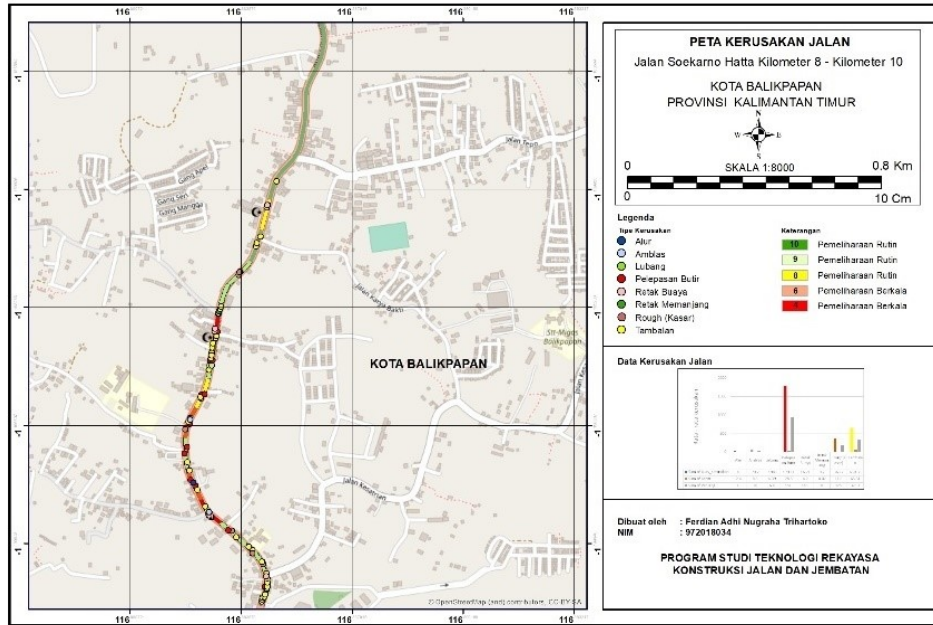
Gambar 5. Peta Kerusakan Jalan

Dengan teknologi *ArcGis* dapat memberikan informasi tentang pelaksanaan manajemen pada jalan tersebut yang di tampilkan menggunakan peta. Peta yang dibuat terbagi menjadi 2 peta, yaitu Peta Kerusakan dan Peta Urutan Prioritas pemeliharaan. Peta kerusakan dibuat dengan melihat kondisi jalan yang berada dilapangan menggunakan aplikasi *ArcGis*, kemudian dilihat dari gambar 5 tersebut dapat diketahui kerusakan yang dominan terjadi adalah pelepasan butir, selanjutnya adalah tambalan dan permukaan kasar.

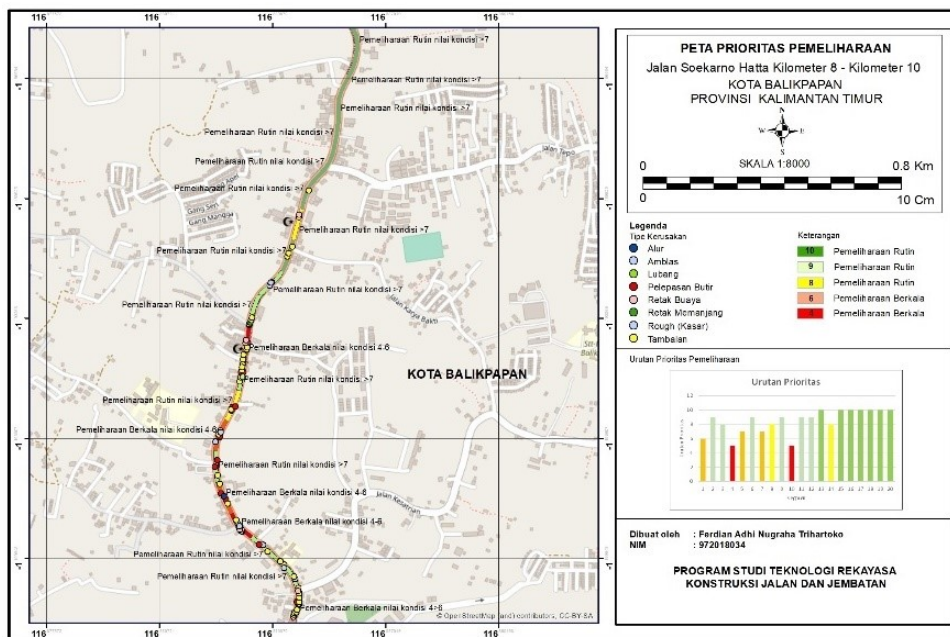
Gambar 6. Peta Urutan Prioritas Pemeliharaan Jalan

Kemudian Peta urutan prioritas pemeliharaan berfungsi untuk mengetahui dimana segmen jalan yang cukup rusak dan program pemeliharaan apa yang dapat dilakukan untuk memperbaiki ruas jalan tersebut. Informasi berbasis *ArcGis* dapat membantu untuk pelaksanaan manajemen pemeliharaan pada jalan tersebut dan ditampilkan pada Gambar 6. Dengan Peta Urutan Prioritas maka dapat memberikan presentasi bagi pengguna informasi serta dapat memberikan visualisasi serta mempermudah sektor terkait dalam mengambil keputusan.
