## Forensic Investigation of the Steel Pile Pipe of the Mahakam Dolphin After Collision Using Side Scan Sonar and Bathymetry

## Investigasi Forensik Posisi dan Bentuk Pipa Pancang Baja Dolphin Mahakam Pasca Tabrakan Menggunakan Side Scan Sonar dan Batimetri

Penelitian ini menangani insiden tabrakan pada Dolphin Jembatan Mahakam (koordinat: 0°31'12.26"S, 117°7'7.94"E) pada April 2026. Tujuan utamanya adalah:

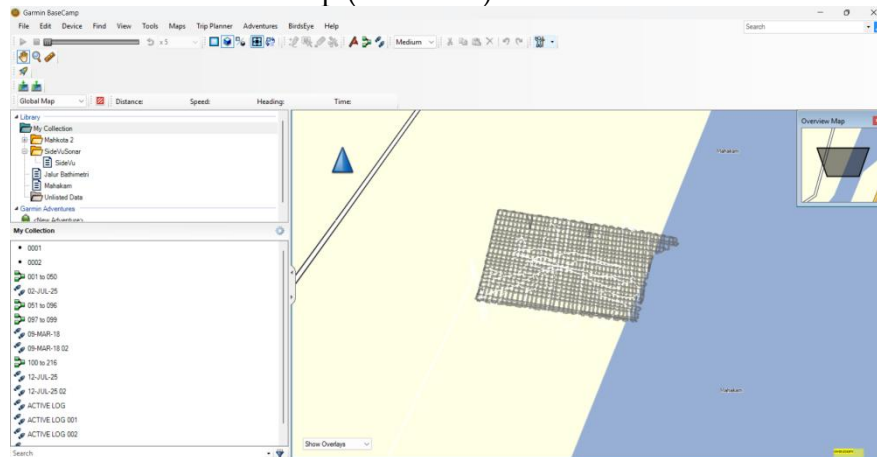
Gambar 1 Perencanaan Garis Survey

1. Perencanaan Garis: Garis survei berjarak 20 m, dirancang di Google Earth dan ditransfer ke Garmin BaseCamp (Gambar 1).

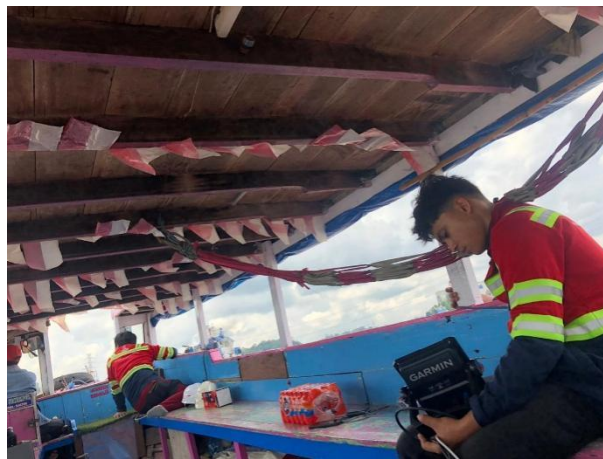
Gambar 2 Pengambilan Data

2. Titik Referensi: Benchmark (BM) didirikan dengan pipa PVC tertanam dalam beton. Elevasi BM diukur melalui GPS statik(Davis, 2018; Efendi, 2025a, 2025b; MacLennan & Simmonds, 2005).
3. Pengambilan Data: Kapal menelusuri garis pada kecepatan 5 knot, merekam data kedalaman setiap detik. Koreksi pasang surut diterapkan menggunakan pembacaan gelombang (Martinez & Rodriguez, 2021) dapat terlihat pada gambar 2.

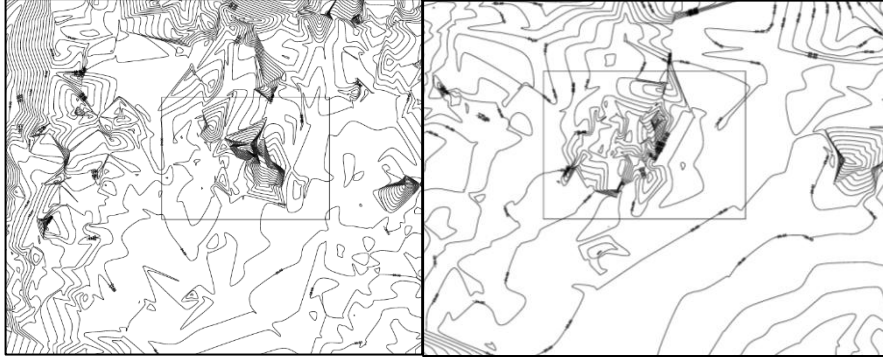
Gambar 5 Perubahan Kontur Elevasi Dasar Sungai Area Dolphin

Perubahan Kontur: Elevasi dasar sungai asli -15 m BM bergeser ke -18 m di zona puing (Gambar 5).

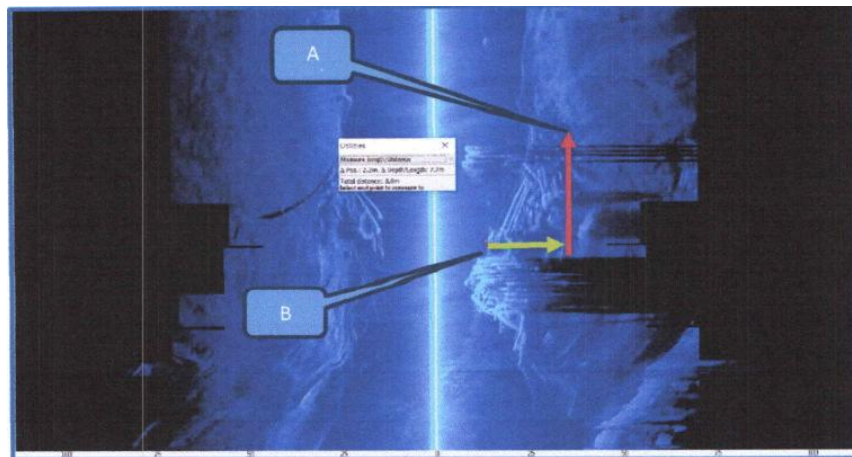
Gambar 8 Tanda Akustik

Tanda Akustik: Intensitas backscatter tinggi (105–110 dB) dan bayangan akustik jelas (Gambar 8).
